دومین همایش تخصصی گروه صنعتی سیمان تهران

تشخیص ترک Impeller فن به کمک آنالیز ارتعاشات

مورد کاری در سیمان تهران

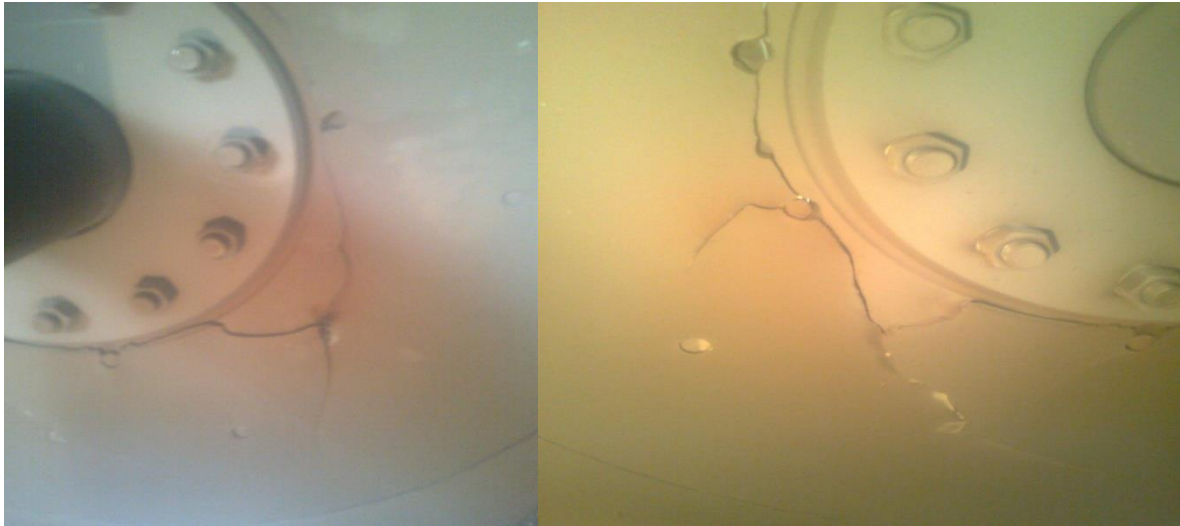
شکل ۳

در تاریخ ۲۰۱۳/۰۴/۱۵ در زمان توقف کوتاه مدت کوره پخت، بازرسی از پروانه فن و Impeller انجام گردید و ترک‌هایی برابر تصویر شماره (۳) در سطح اطراف توپی مشاهده شد. ترک در مسیرهای خاصی در اطراف توپی نمایان شده بود و ادامه کار کرد منتهی به افزایش رشد ترک و بروز حادثه می شد لذا واحد آنالیز ارتعاشات و بالانس توقف فن را

پس از ساخت اجزاء پروانه توسط شرکت فن ساز، جهت اتصال و یکپارچگی از پین استفاده شده و در نهایت محل خروج پین در دو طرف توسط عملیات جوشکاری برق محکم گردید، در طول مدت زمان کارکرد فن بعلت وجود ذرات سایشی، محل جوش پین ها نیز در معرض خوردگی و سایش بوده و با از بین رفتن جوش، پین ها در جای خود ایجاد خزش نموده با وجود ضربان بین Impeller، توپی و ورق تقویتی پدیده ترک خوردگی اتفاق افتاده و با پیشرفت و ایجاد تنفس، تولید ارتعاشات محوری نموده است.

ضروری دانسته و درخواست شد نسبت به تعویض پروانه فن اقدام گردد. دمونتاژ فن توسط گروه مکانیک انجام و پروانه جهت بازرسی به کارگاه ارجاع گردید.

(۲) استفاده از پین جهت ایجاد یکپارچگی Impeller، توپی و ورق تقویتی

موارد اصلاحی فوق در نقشه ساخت منظور گردید.

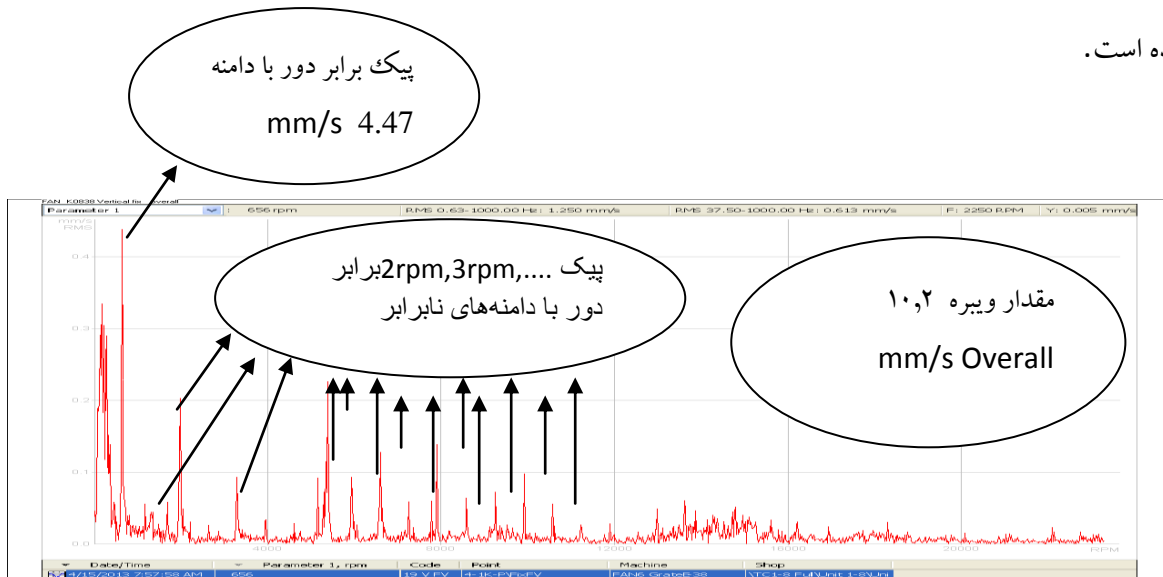
تجهیزات دوار در مجتمع صنعتی سیمان تهران بصورت دوره‌های یک هفته‌ای مورد پایش و آنالیز قرار می‌گیرند لذا در این مدت موارد اندازه‌گیری شده آنالیز میگردد. مقدار عددی و بیره فن مورد نظر در جهات عمودی و افقی در یاتاقان فیکس (سمت موتور) رشد داشته که ممکن است در زمان ارتعاش سنجی تحت تاثیرات شرایط بهره‌برداری و یا شکهای گذرا قرار گرفته باشد، بنابراین در چنین موقعیت‌هایی ضروری است زمان دوره را کوتاهتر و تعداد دفعات بیشتری ارتعاش سنجی انجام گیرد. با کنترل مجدد، مقدار RMS ثبت شد و این امر بروز عیب در تجهیز را قوت بخشید با وجود پیک‌های برابر دور تست آنالیز فازوفراکانسی جهت تشخیص لنگی، ناهمراستایی کوپلینگ شامل زاویه‌ای و خارج از مرکزی کنترل شد. لیکن هیچ یک از عیوب رایج در فن‌ها شامل فرکانس اثرات ارتعاشی پره‌ها (۱) ناهمراستایی کوپلینگ‌ها (۲) خرابی بیرینگ (۳) مربوطه، مشاهده نگردید. جهت پایش وضعیت موجود می‌توان از اندازه‌گیری سیگنالهای ارتعاشی استفاده کرد و عیوب سیستم را تشخیص داد، روند رشد پیک برابر دور با دامنه بلند در جهت افقی نمایانگر نابالانسی در پروانه بود با وجود غیر عادی بودن این وضعیت واحد ارتعاشات پروسه بالانس را در دستور کار خود قرار داد با هماهنگی‌های لازم فن متوقف و عملیات بالانس پس از داده برداری در مرحله اول Trial weight (اضافه کردن جرم) در بیشترین فاصله از مرکز در زاویه‌ای معین اضافه گردید. در مرحله دوم مقدار نابالانسی و زاویه بیش از ۴۰٪ تغییر مثبت داشت لذا در مرحله سوم برابر مقدار جرمی که دستگاه بالانس معرفی کرده اعمال گردید همانند مرحله قبل، مقدار نابالانسی و زاویه با تغییرات منفی ثبت گردید. برابر استاندارد ISO1940 [۲] مقدار نابالانسی بیش از حد و غیر قابل قبول بود (میزان نابالانسی برابر استاندارد کمتر از G6.3 قابل قبول است) واحد ارتعاشات مجتمع مقدار و بیره نابالانسی را در تجهیزات دوار خصوصاً فن‌ها را برابر G 2.5 لحاظ نموده است. در مرحله بعد برابر میزان جرم خواسته شده توسط دستگاه بالانس اعمال جرم گردید متأسفانه بعد از راه اندازی عدد و بیره بطور ناباورانه رشد داشته، تجهیز متوقف و جرم‌های اضافه شده از پشت Impeller جدا گردید فن با شرایط قبل با توجه به شرایط بهره‌برداری راه‌اندازی گردید. ارتعاش سنجی بعدی ثبت و مورد آنالیز قرار گرفت مشاهده گردید دامنه و بیره OVERALL در جهت محوری رشد داشته. در نمودار FFT پیک‌های چند برابر دور نمایان شد. وجود پیک‌های برابر دور نمودار (4) با دامنه‌های نا برابر نشان دهنده وجود لقی بود در بازرسی‌ها وضعیت سازه، اتصالات تجهیز به

Comment:	FAN K0838 Axial RMS Overall
Shop:	\TC1-8 Full\Unit 1-8\Unit1-8
Machine:	FAN6 GrateE-38
Point:	4-1K-P\FixFA
Point code:	21 A FA
Unit:	mm/s
Acquisition date/time:	12.04.13 09:45
Signal type:	Spectrum (RMS) from wave
Fhigh (Hz):	1000.00
Flow (Hz):	0.625000
Lines:	3200
Window:	Rectangle
Averaging type:	Linear
Overlapping percent:	0
Averaging count:	1
RMS:	10.248
