*اسکندر رستمی دفتر فنی شرکت سیمان هگمتان

چکیده:

امروزه استفاده از تکنولوژی آنالیز ارتعاشات یکی از مهم ترین و موثر ترین ابزارهای نگهداری و تعمیرات پیشگیرانه به شمار می آید که علت اصلی آن وجود مشخصه های خاص ارتعاشی برای هر عیب مکانیکی و الکتریکی میباشد در این مقاله سه نمونه عیوب مکانیکی دستگاه های خط تولید شرکت سیمان هگمتان که توسط دستگاه Easy-Viber از محل برداشت گردید و پس از تجزیه و تحلیل فرکانسی عیوب مشخص و توسط واحد های مجری اصلاحات لازم انجام شده را مورد بررسی قرار میدهیم.

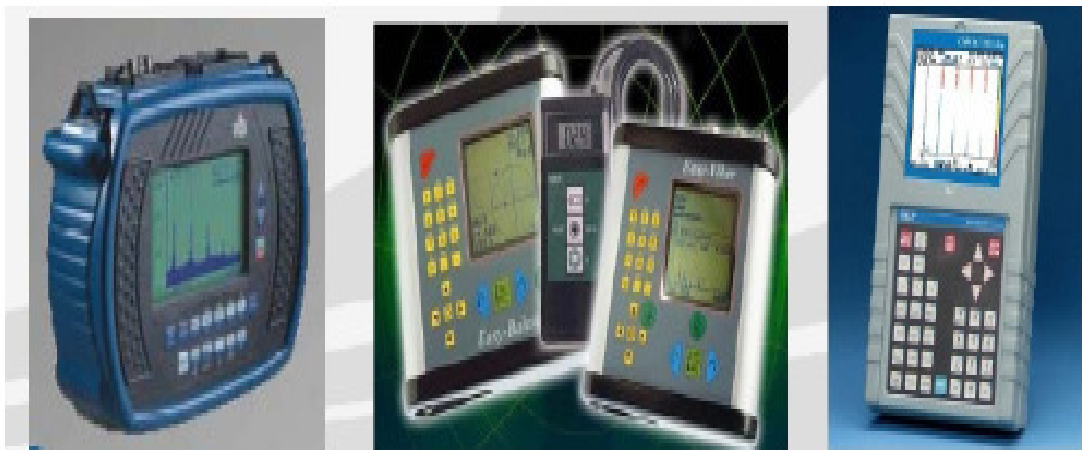
در شکل ۱ انواع دستگاه بنام Data Collector یا جمع کننده اطلاعات نمایش داده شده است. ارتعاشات توسط اپراتور در محل برداشته شده و میزان ارتعاشات در حافظه دستگاه ثبت می گردد. پس از خاتمه اندازه گیری دستگاه جمع کننده اطلاعات به کامپیوتر مرکزی (از نوع IBM یا سازگار) متصل و اطلاعات به کامپیوتر منتقل و در پرونده نقاط مربوطه ثبت می گردد.

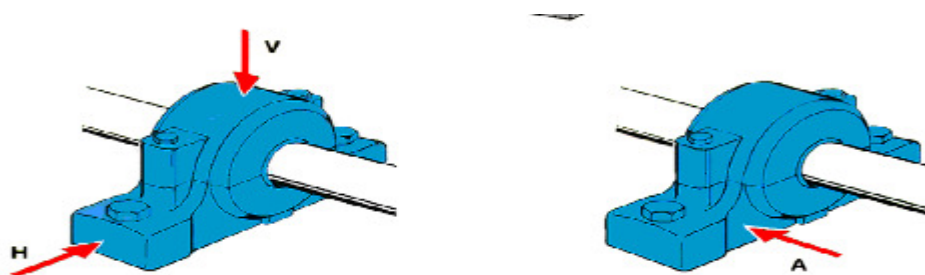
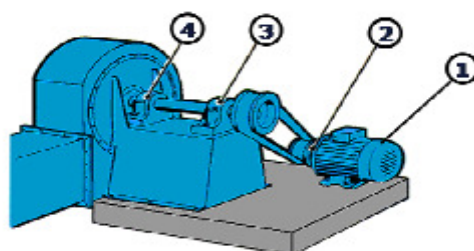
شکل ۲ (نقاط و جهات لازم برای اندازه گیری)

معمولا ارتعاشات در سه جهت افقی ، عمودی، و محوری اندازه گیری می شود..

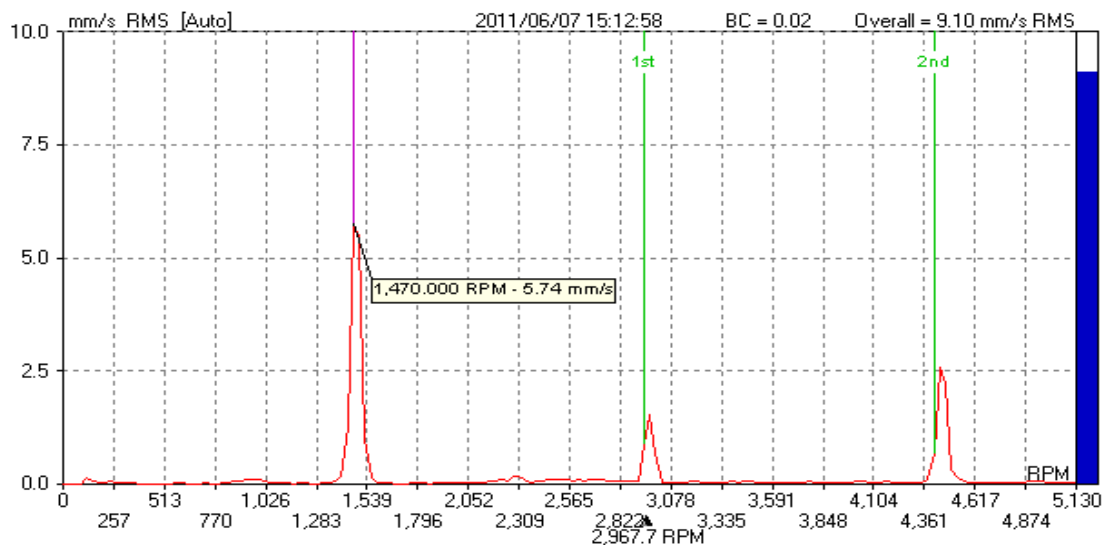
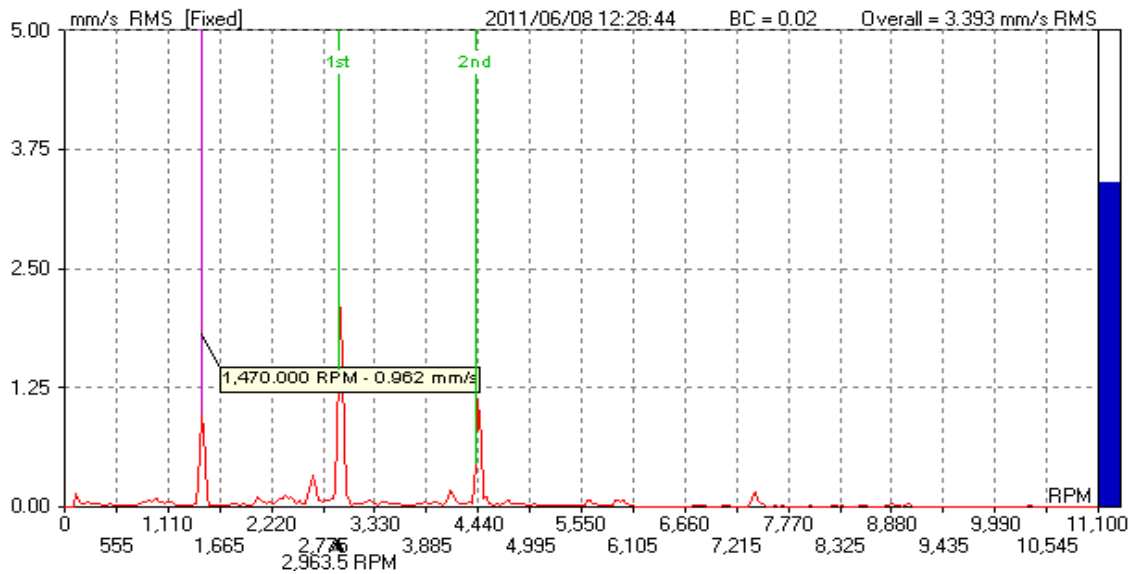
نمودار گرافیکی شماره ۱ (مشکل عدم همراستایی قبل وبعد از رفع عیب)

cement mill 12\bin bag filter\point1\1v

مقادیر ارتعاشات جدول بالا نشان دهنده وجود عیب در سیستم مخصوصا سمت موتور می باشد. در تحلیل منحنی فرکانسی معلوم شد که همه نقاط دارای پیک های ارتعاشی در ۱X و ۲X و ۳X می باشد که غالب این پیکها در ۱X و ۲X مشاهده گردید ولی در نقطه ۴ یعنی بیرینگ سمت فن پیک ۳X از همه پررنگ تر بود. لیکن چون ارتعاشات سر موتور خیلی بیشتر بود سمت موتور بیشتر بررسی گردید. البته قابل ذکر است که در نقطه ۲ مقدار ارتعاش در راستای محوری خیلی بالا بود. ارتعاش محوری و پیکهای ۱X, ۲X, ۳X نشان دهنده این بود که کوپلینگ به خوبی line نیست. و بایستی هم راستا گردد.

بعد از تشخیص عیب عدم همراهی اقدام به همراهی با دستگاه (Easy laser) شد که نتایج اولیه مشخص گردید که عقب موتور در حدود $1/8\text{mm}$ و سر موتور $0/7\text{mm}$ پایین است و نیاز به شیم گذاری دارد. و همچنین عقب موتور $2/8\text{mm}$ و جلو موتور $1/27\text{mm}$ انحراف به سمت راست دارند. بعد از اصلاح موارد فوق دستگاه استارت گردید. و ارتعاشات دستگاه پس از اصلاح گرفته شد که نشان از رضایت بخش بودن کار بود.

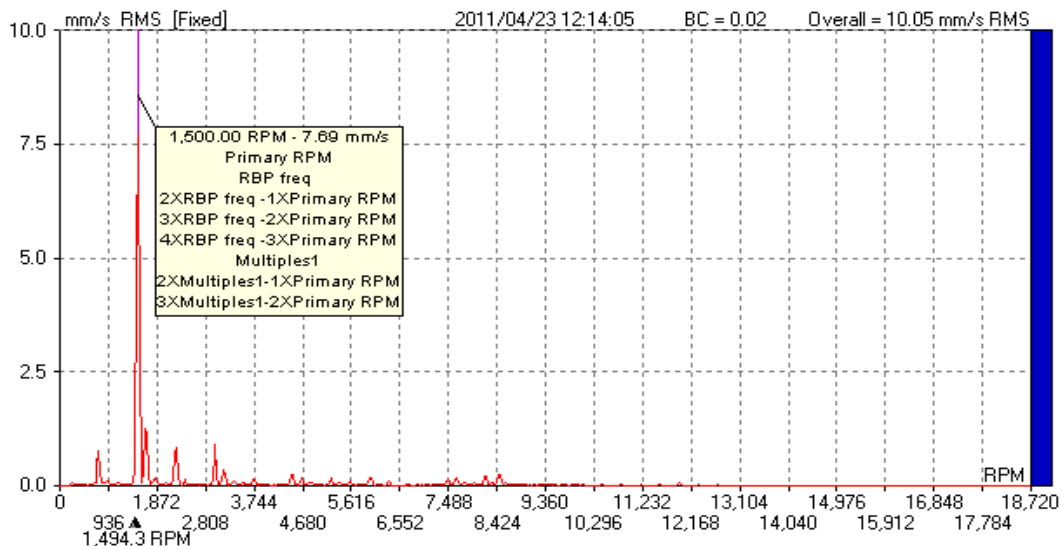
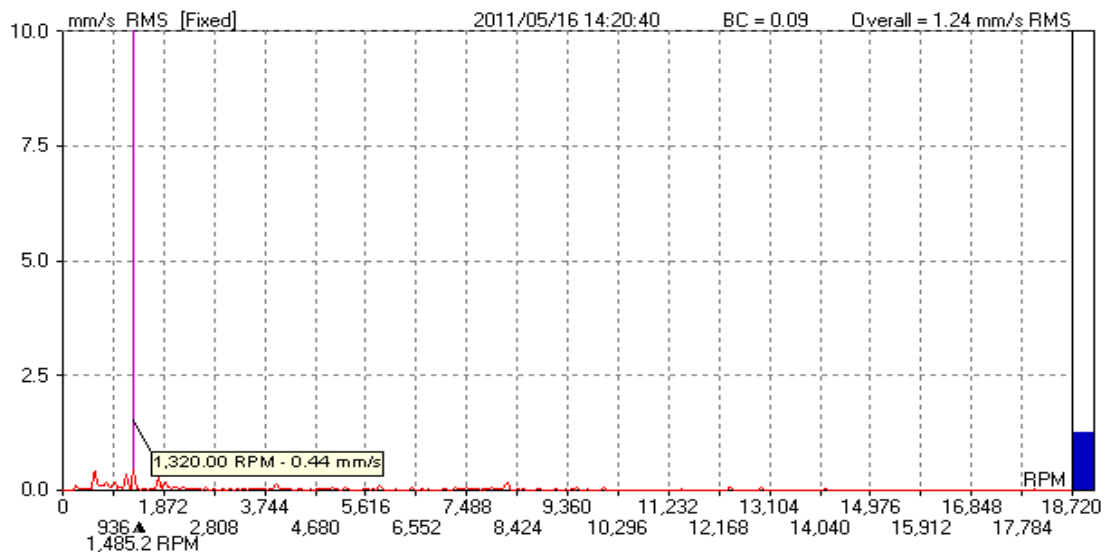
(نمودار گرافیکی شماره ۲ فن گریت کولر (مشکل تسمه پولی قبل و پس از رفع عیب)

great cooler\330-33-H\Point 1\1H

با توجه به مقادیر overall جدول بالا مقادیر افقی (H) بیشترین مقدار ارتعاش در این فن میباشد در نگاه اول به همین اعداد میتوان حدس زد که مشکل تسمه و پولی است به این علت که اکثر مقادیر ارتعاشات تقریباً در راستای کشش تسمه زیاد است (افقی). بعد از بررسی منحنی فرکانسی مشاهده گردید که در فرکانس های ۱۲/۵ و ۲۵ و ۳۷/۵ و ۵۰ هرتز و حتی در ۵۰ هرتز پیک ارتعاشی وجود دارد. البته در فرکانس ۲۸ هرتز هم پیک ارتعاشی موجود بود که مربوط به فرکانس خود ایمپلر می باشد ولیکن به علت اینکه غالب پیک ارتعاشی در فرکانس ۲۵ هرتز که همان فرکانس دور موتور بود این مشکل به پولی سمت موتور نسبت داده شد و علت اینکه در ۱۲/۵ هرتز و هارمونیکهای آن (دوم و سوم

وچهارم) پیک دیده میشود این که این پیک مربوط به نصف دور موتور که احتمال rubbing را قوت بخشد که در هر دو صورت مشکل به پولی و تسمه بر می گردد. مخصوصا پولی سر موتور که بایستی چک و تنظیم گردد. البته احتمال عدم همراستایی دوپولی نیز وجود دارد

بعد از تحلیل بالا بررسی در محل معلوم گردید که تسمه ها منبع اصلی ایجاد ارتعاش هستند. اولین مشکل عدم هم خوانی تسمه ها با یکدیگر بود که سه عدد از آنها کاملا شل و دو عدد از آنها متوسط و یکی از آنها سفت بود که تصمیم به تعویض آنها گرفته شد و بعد از تعویض تسمه ها و کوتینگ زدایی (نظافت) پولی ها و همراستا نمودن پولی ها فن استارت گردید که میزان ارتعاشات آن در جدول بالا نشان از پایین آمدن ارتعاشات می باشد.

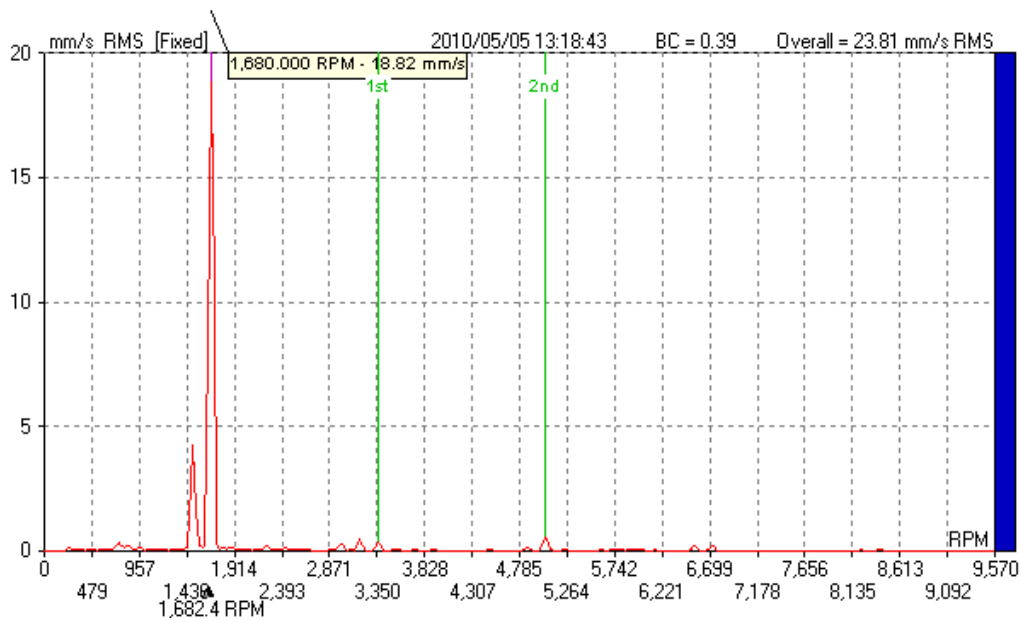
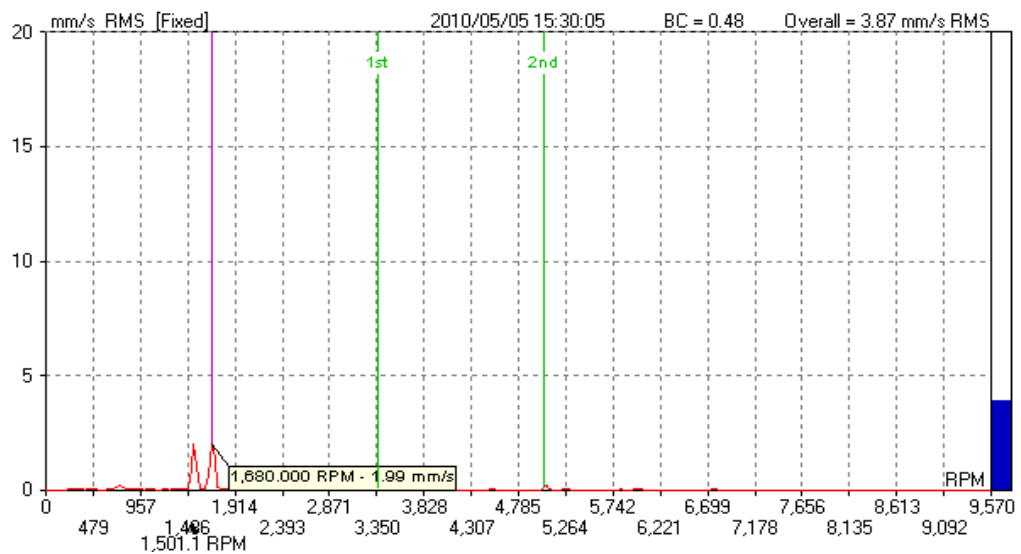
نمودار گرافیکی شماره ۳ (مشکل انبالانسی قبل و پس از رفع عیب)

great cooler\330-33-H\Point 4\h

مقادیر ارتعاشات نشان دهنده عیب در نقطه ۲ عمودی و همچنین نقطه ۳ و ۴ افقی میباشد. در تحلیل اولیه از سوی مقادیر ارتعاشات میتوان حدس زد که عیب از سمت فن می باشد نه موتور. بعد از تحلیل فرکانسی ادعای بالا تبدیل به یقین گردید زیرا پیک های غالب ارتعاشی در دور فن اتفاق افتاده است (دور موتور ۱۵۰۰ و دور فن ۱۶۸۰) و این که غالب پیک فرکانسی در یک برابر دور مربوط به فن می باشد. البته عیب های مختلف در یک برابر دور اتفاق می افتد و عیب یابی پیک یک برابر دور واقعا مشکل می باشد و نیازمند ابزارهای دیگری مانند زاویه فاز و تحلیل شکل موج

میباشد. ولی در این مورد تنها یک تحلیل تجربی به کمک امد به این صورت که چون نیرو ثابت است و در راستای عمودی که امپدانس فن در قسمت بیرینگها زیاد می باشد این نیرو میتواند خود را نشان بدهد ولی در قسمت افقی که امپدانس کمتری دارد و این نشان میدهد که مشکل انبالانسی است.

بعد از تشخیص عیب انبالانسی اقدام به بالانس تک صفحه ای گردید ووزنه ای حدود ۵۰ گرم به ایمپلر اضافه شد که با همین مقدار وزنه مقادیر ارتعاش به طور قابل ملاحظه ای پایین آمد که در جدول زیر مشاهده می گردد.
