۱- عنوان مقاله: نقش واحد فنی و مهندسی در بهبود عملکرد روتاری تغذیه آسیاب مواد خام

مصطفی جاویدمنش- کارشناس طراحی و ساخت واحد مهندسی- شرکت سیمان نهاوند

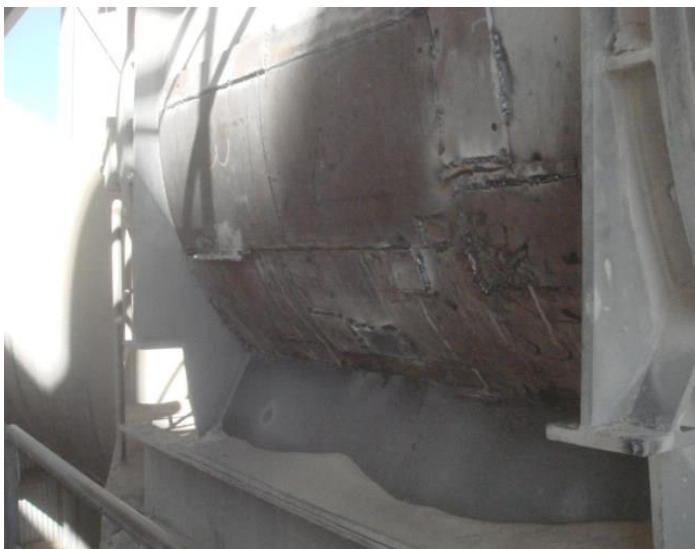
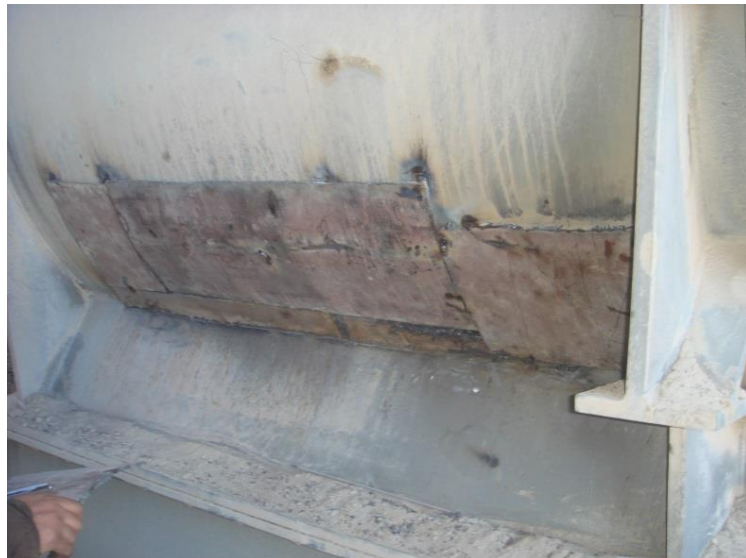
تصویر ۲- روتاری ترمیم شده در اثر سایش مواد

برای رفع مشکل گیر کردن اقداماتی که در برخی از شرکت ها انجام شده بود بدین صورت است که قطاعی از دایره به قطر داخلی روتاری توسط دستگاه نورد بصورت نیم دایره ساخته می شود که معمولاً از ورق ضد سایش یا ورق های هاردفیس شده استفاده می شود. روش کار بدین صورت بوده است که در قسمت هایی که سایش زیاد می باشد بخشی از ورق را جایگزین ورق سایده شده می نمودند . مشکلی که ایجاد می شود بدین صورت است که ضخامت ورق در قسمت های که سایش ایجاد شده است یکسان نمی باشد در واقع در قسمت انتهایی ریزش مواد حداکثر سایش و بدین جهت حداقل ضخامت وجود دارد . با جدا کردن قطاعی از دایره جهت تعویض و نصب آن در محل معمولاً یک برآمدگی و درز در محل اتصال در جهت عرض ایجاد می گردد که این خود موجب گیر کردن مواد حین کار روتاری می شد .

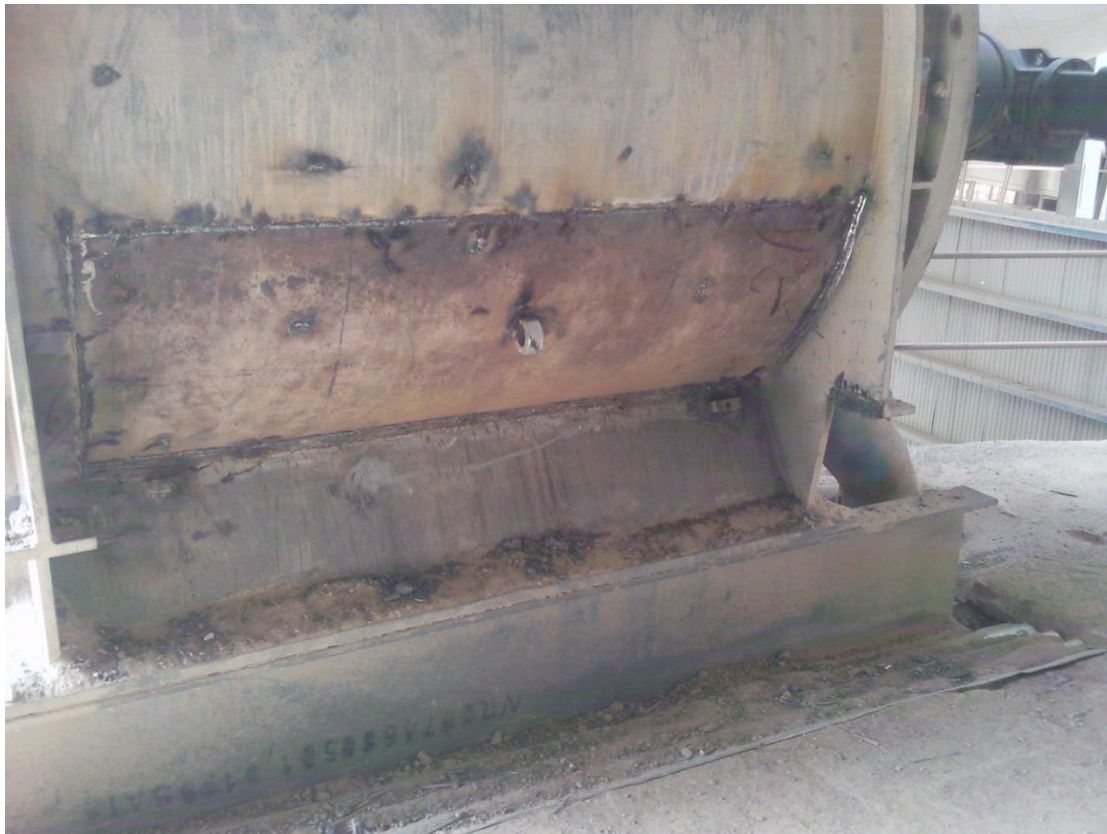
تصویر ۴- روتاری قبل از اجرای طرح (قسمت آسیب دیده توسط ورق جدید اصلاح شده است).

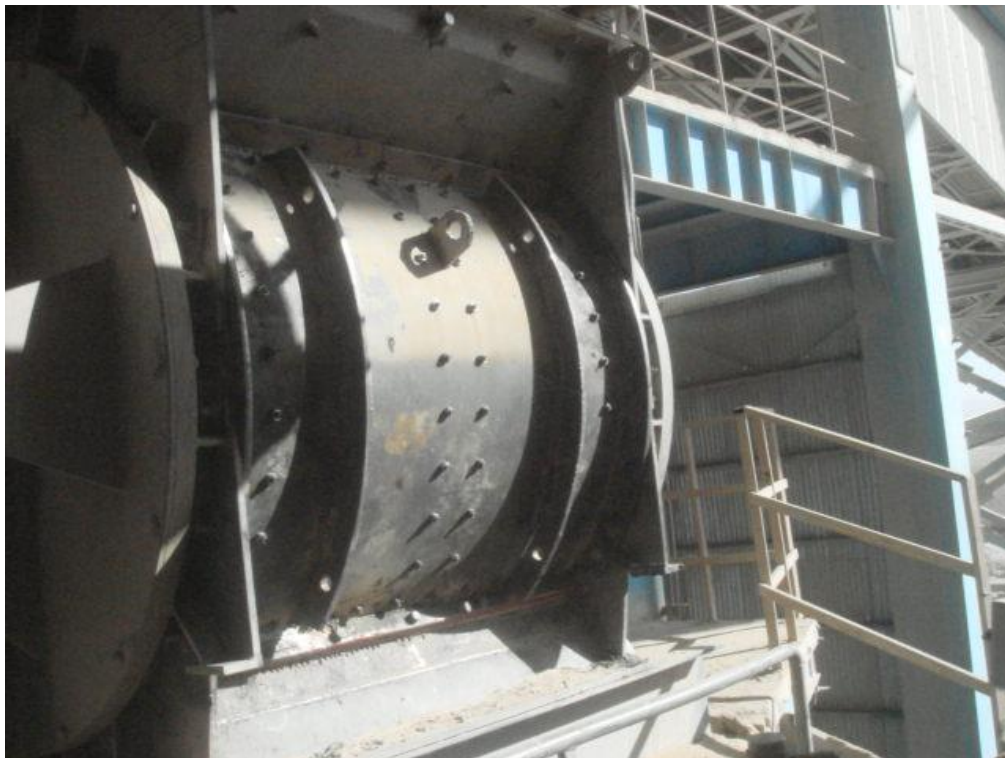
تصویر ۵- تصویر اجرا شده طرح بر روی روتاری معیوب و بکارگیری مجدد تجهیز

با توجه به مطالب ذکر شده و بررسی های انجام شده ، متناسب با ابعاد روتاری و مدل اولیه ای با هدف امکان جایگزینی بدنه بصورت متحرک با قابلیت اتصال با پیچ به پوسته بیرونی روتاری تهیه گردید. پس از این مرحله اقدام به بهینه سازی طرح شد بدین صورت که بجای تعویض کل قطعه متحرک ، تنها قسمتی که با مواد در تماس بوده و سایش داشته تعویض گردد. بدین جهت بر روی لاینر قابل تعویض ورق ضد سایشی به ابعاد اولیه داخلی بدنه با ایجاد فاصله ۳ میلیمتری توسط تعدادی پیچ آلنی سر مخروطی به بدنه اتصال داده شد.

جهت تنظیم فاصله ۳ میلیمتر تیغه با بدنه روتاری، تیغه های نصب شده بر روی روتور قابل تنظیم می باشد. در دستورالعمل ارایه شده توسط سازنده نیز ذکر شده است که در فواصل منظم کارکرد تجهیز، فاصله تیغه تا بدنه کنترل شده و در صورت نیاز مطابق با اندازه ذکر شده تنظیم گردد. ولی با توجه به عدم سایش یکنواخت در قسمت تیغه و بدنه از این قابلیت در زمان مستهلک شدن تیغه و بدنه نمی توان استفاده نمود. برای کنترل ضخامت بدنه جهت کنترل میزان سایش و عملکرد تجهیز از قسمت بیرونی بدنه توسط دستگاه ضخامت الکترونیکی رکورد برداری انجام شده و روند سایش بدنه تحت کنترل می باشد.
